### Actions correctives dans l'habitat :

Étanchements ponctuels, mise à niveau VMC et mise en œuvre d'un système de dépressurisation du sol (S.D.S).

## Mesures passives de radon en Becquerels par m<sup>3</sup> d'air

### Description du bâtiment

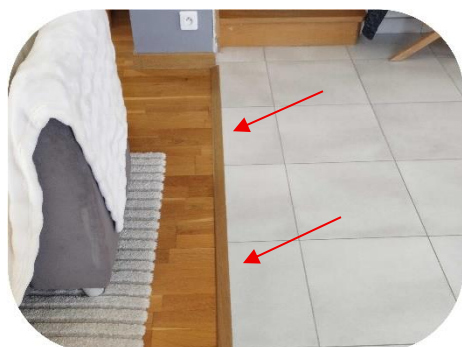
- Autres défauts d'étanchéité éventuels : jonction des dallages maison et extension, passages réseaux au travers des doublages (évier cuisine et lavabo de la salle d'eau rez-de-chaussée).

**Jonction des dallages séjour (maison) et salon (extension)**

- Étanchements ponctuels des passages réseaux.
- Étanchement périmétrique dans le salon (extension) et la chambre (ex garage) à l'occasion du remplacement des sols.
- Création d'un joint étanche entre les dallages maison et extension avec pose d'un double seuil collé.
- Mise à niveau de la ventilation mécanique (mise aux normes des mortaises et pose d'entrées d'air sur tous les velux).
- Test d'efficacité puis mise en œuvre d'un système de dépressurisation du sol avec 2 points d'extraction.

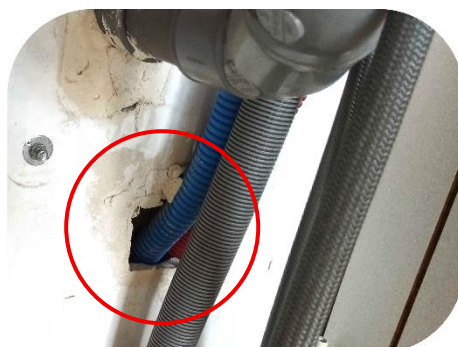
**Passage réseau non étanché sous évier cuisine RDC**

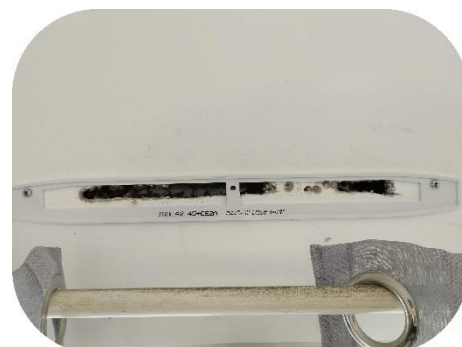
- Anomalies de mise en œuvre du système de ventilation mécanique : débit global d'air extrait insuffisant, dimensions des mortaises des entrées d'air sur les caissons de volets roulants non conformes, absence de modules d'entrées d'air sur les vélux de l'étage (le renouvellement d'air est insuffisant favorisant l'accumulation du radon, de l'humidité et des autres polluants de l'air intérieur).

**Mortaise entrée d'air non conforme sur caisson VR**

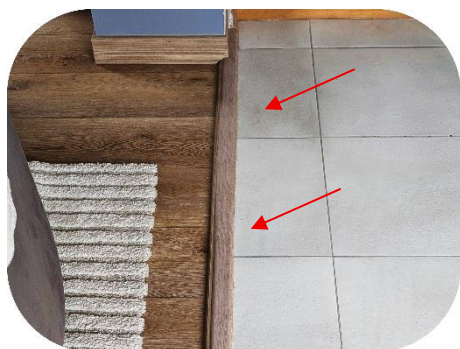
Étanchement de la jonction dallages maison/extension avec nouveau seuil

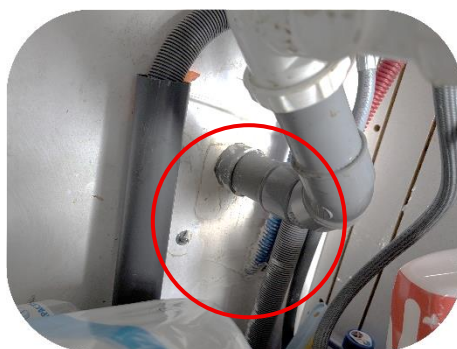
Passages réseaux étanchés sous évier cuisine RDC

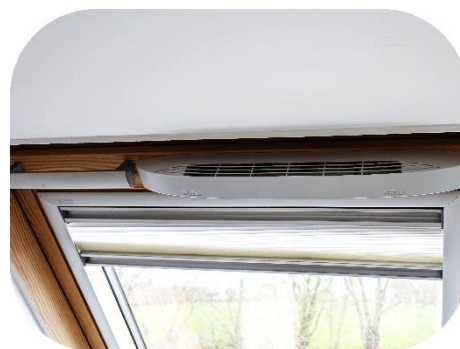
Entrées d'air sur les velux avec adaptation barres de manœuvre

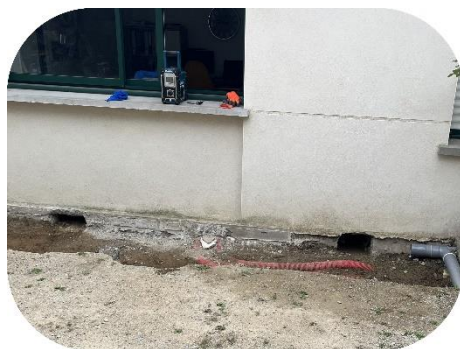
SDS : décaissement et carottage des deux points d'extraction sous dallage

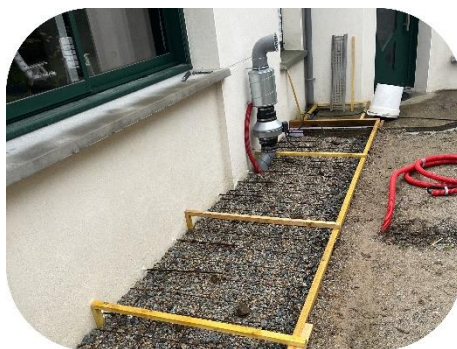
SDS : installation terminée, en attente de la dalle de finition

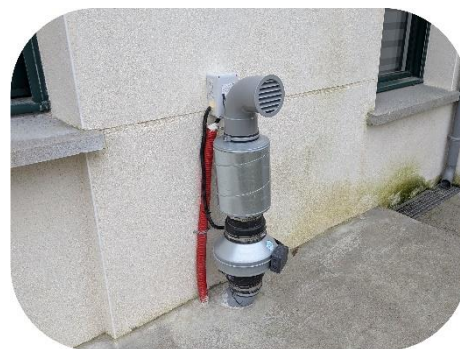
SDS fonctionnel avec silencieux en attente de son caisson d'habillage

- Mettre en place un caisson d'habillage pour le ventilateur du SDS (démontable pour visites d'entretien).
- Déplacer la commande de régulation de débit du ventilateur afin de la rendre accessible après pose du caisson d'habillage.
- Installer un voyant lumineux indiquant le fonctionnement du ventilateur afin d'éviter la remontée du niveau de radon dans l'habitation en cas d'arrêt du système.
